Manuel URAL EFI

**Pour toutes les 750 „OHV“
avec injection à partir de
2014**

1. Aperçu de la mise en place de l'installation

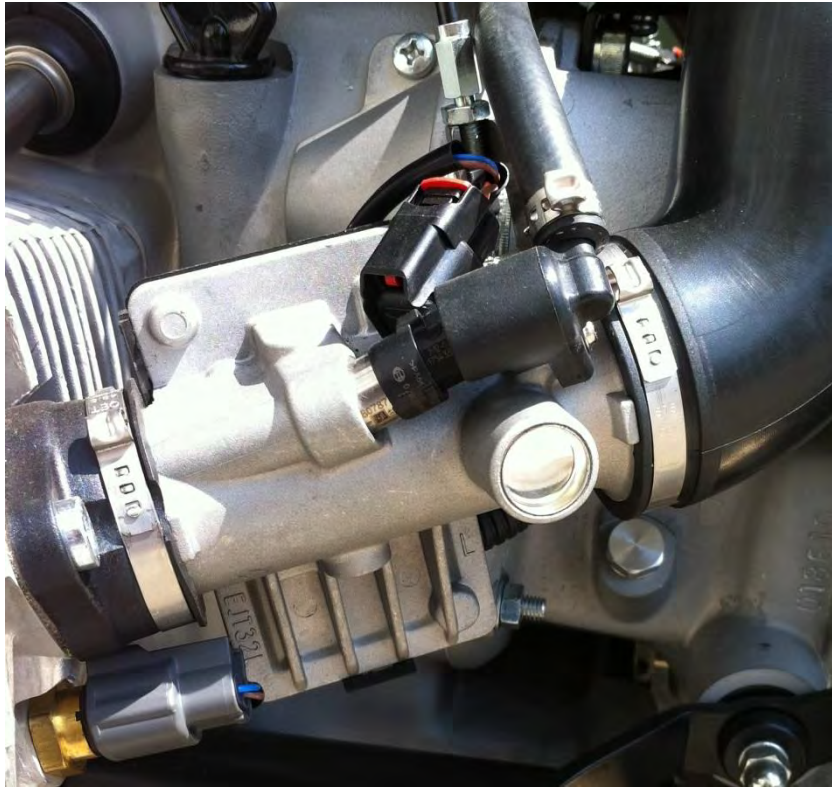
Composants du système à injection Ural EFI:

- Corps de papillon avec ECU intégré (1 par cylindre).
- Bobine d'allumage (1 par cylindre).
- Pompe à essence électrique (1 véhicule).
- Sonde de température (1 par cylindre, positionnée directement sous l'admission).
- Sonde Lamda (1 par cylindre, fixée sur la partie inférieure de chaque coude d'échappement).
- Sonde de positionnement du vilebrequin (1 par véhicule, en haut à droite du carter moteur, positionnée sur le volant moteur).
- Prise de connection pour brancher le PC (sous le cache latéral gauche).

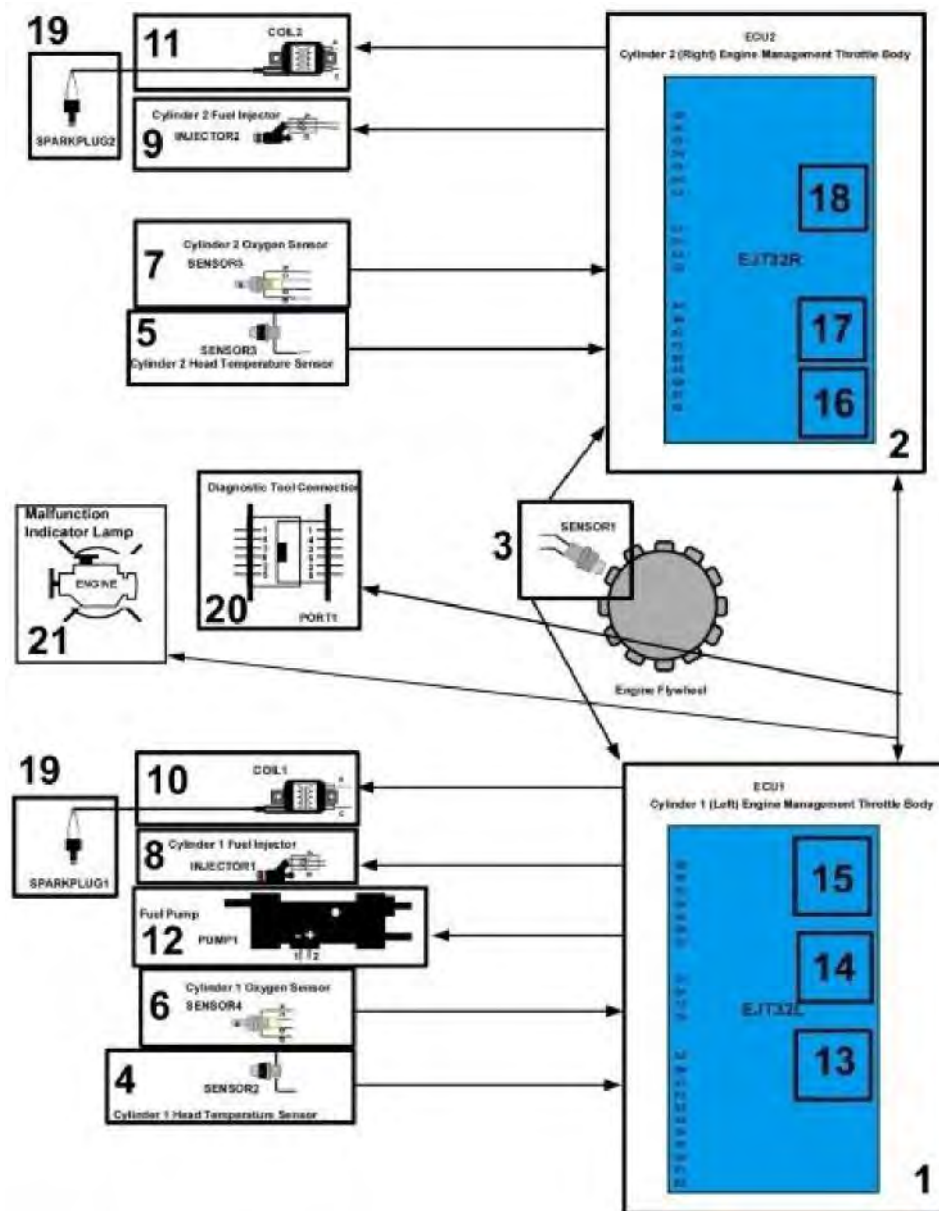
Schéma du système d'injection EFI Ural

| 1 | Corps de papillon, cylindre gauche | 12 | Pompe à essence (Delphi) |
| 2 | Corps de papillon, cylindre droit | 13 | Sonde atmosphérique (altimètre) cylindre gauche |
| 3 | Sonde du volant moteur | 14 | Sonde de débit, cylindre gauche |
| 4 | Sonde de température, culasse gauche | 15 | Sonde de pression d'aspiration, cylindre gauche |
| 5 | Sonde de température, culasse droite | 16 | Sonde atmosphérique (altimètre) cylindre droit |
| 6 | Sonde Lambda, cylindre gauche | 17 | Sonde de débit, cylindre droit |
| 7 | Sonde Lambda, cylindre droit | 18 | Sonde de pression d'aspiration, cylindre droit |
| 8 | Injecteur, cylindre gauche (Bosch) | 19 | Bougie d'allumage |
| 9 | Injecteur, cylindre droit (Bosch) | 20 | Prise de diagnostic (sous le cache latéral gauche) |
| 10 | Bobine d'allumage, cylindre gauche (Delphi) | 21 | Témoin lumineux EFI tableau de bord |
| 11 | Bobine d'allumage, cylindre (Delphi) | | |

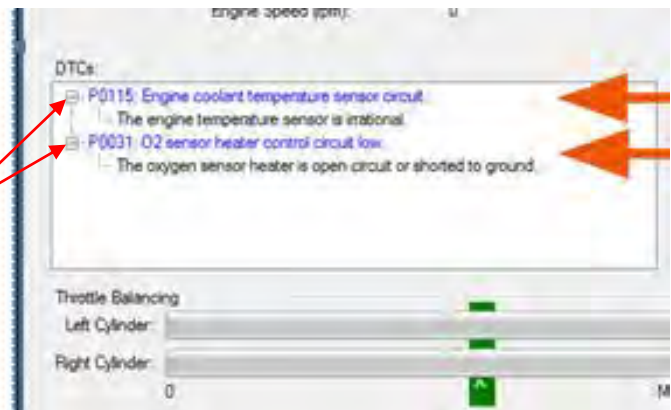
Erreur P0115et P0031 sur le cylindre gauche / ECU mémoire d'erreur

- Pour supprimer l'erreur, la clé de contact doit être sur «**ON**» et le bouton d'arrêt d'urgence sur «**OFF**».
- Dans le champ supérieur gauche de l'écran cliquer sur «**Action Button**» et dans le menu déroulant sur «**Clear DTC`s**».
- L'erreur doit disparaître du champ DTC.
- Laisser tourner un peu le moteur et ensuite vérifier la mémoire d'erreurs avec moteur éteint pour voir si l'erreur a définitivement disparu.

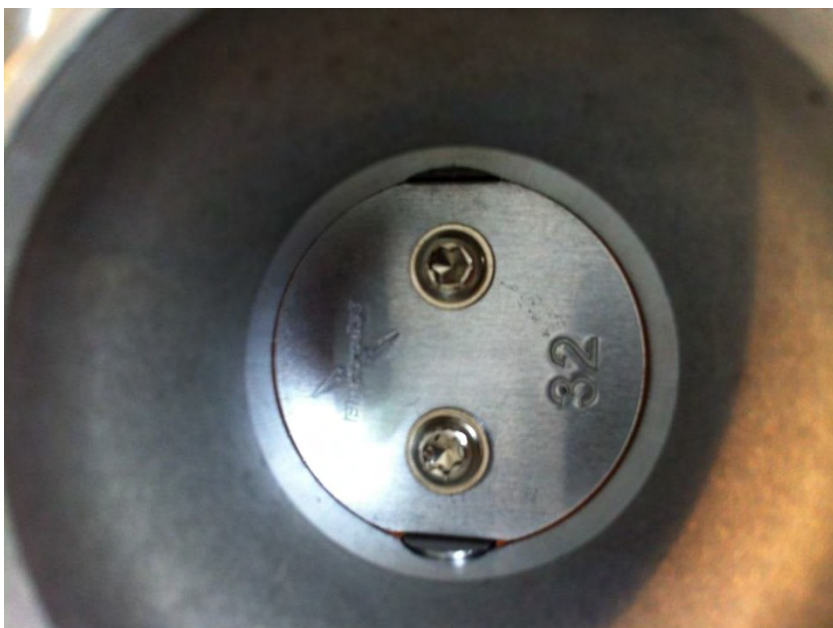
Vue du papillon à partir du filtre à air. Comme dans un clapet hydraulique lorsque la pièce et son montage sont corrects, dès que le clapet est sollicité, il rentre dans sa phase de donner des gaz.

Si un papillon ne ferme pas correctement ou n'est pas monté correctement, ou a un défaut, il y a un jeu entre le clapet et le corps.

Si complètement fermé le ralenti est instable et qu'en poussant le volet vers le bas on diminue l'espace de défaut il faut changer le(s) volet(s), et les remplacer par les nouveaux volets mieux ajustés.

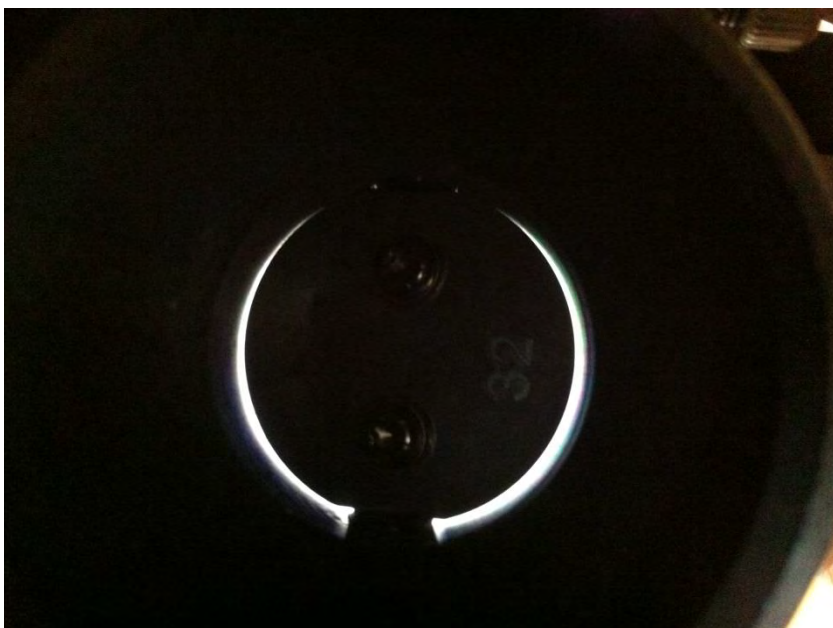
Si on place une lampe devant le clapet et qu'on voit cette zone de lumière, il faut changer le clapet. Le clapet fermé doit complètement obturer le conduit d'admission
